LA SOLUTION **K-LI'EAU** EN REMPLACEMENT D'UN RÉSEAU EFFONDRE À PROXIMITÉ D'UN POSTE DE REFOULEMENT

ASSAINISSEMENT EAUX USÉES - POSTE DE REFOULEMENT PR EGLISE - Saint Jean d'Ilac (33)

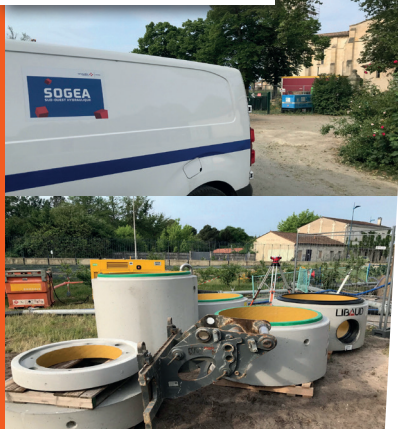
VUE D'ENSEMBLE DU CHANTIER

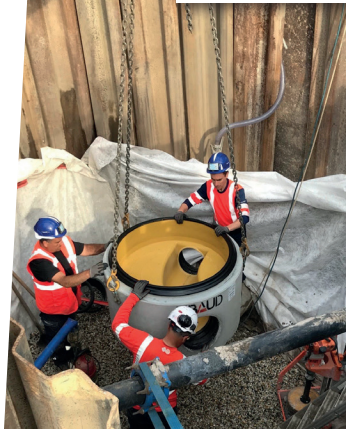
POSE FOND K-LI'EAU

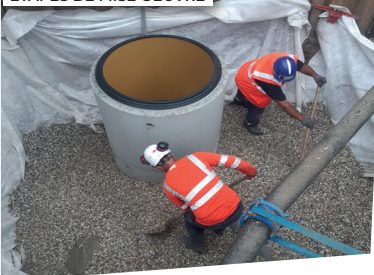
ÉTAPES DE MISE OEUVRE

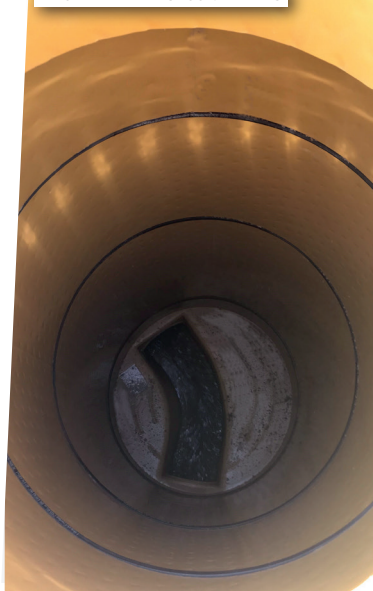
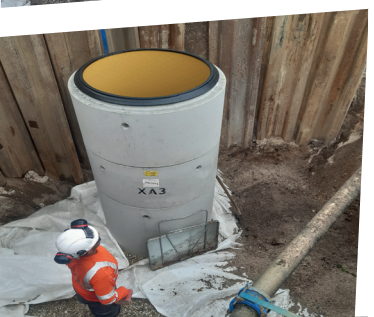
REGARD K-LI'EAU 100% REVÊTU

Particulièrement résistant à l'abrasion et inerte à l'H2S, ce revêtement est intégré à la fabrication dans notre process industriel de l'usine de Chenon (16).
